广东省建筑施工安全生产隐患识别图集（现浇混凝土模板工程）

1 编制说明

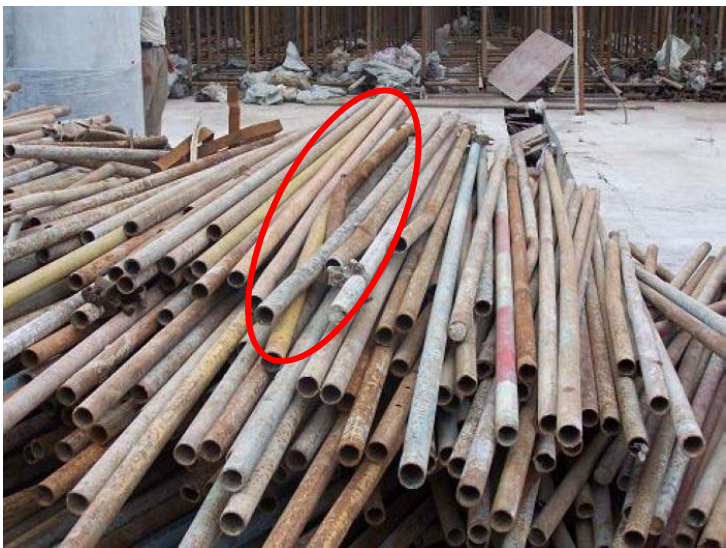
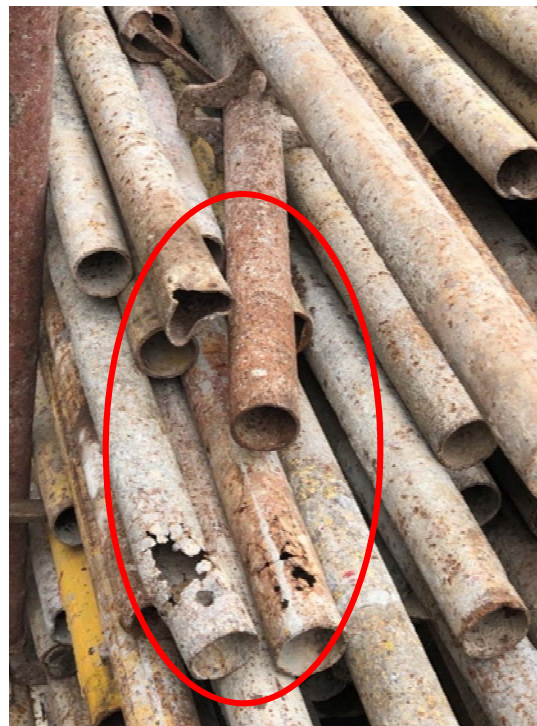
4.1.1 钢管—1

隐患问题：钢管锈蚀严重、弯曲变形。

风险分析：钢管锈蚀严重导致钢管壁厚变小，影响钢管竖向承载力；钢管弯曲变形导致钢管产生初始弯矩，钢管偏心受压，影响钢管稳定性。

整改措施：禁止使用，立即更换并作报废处理。

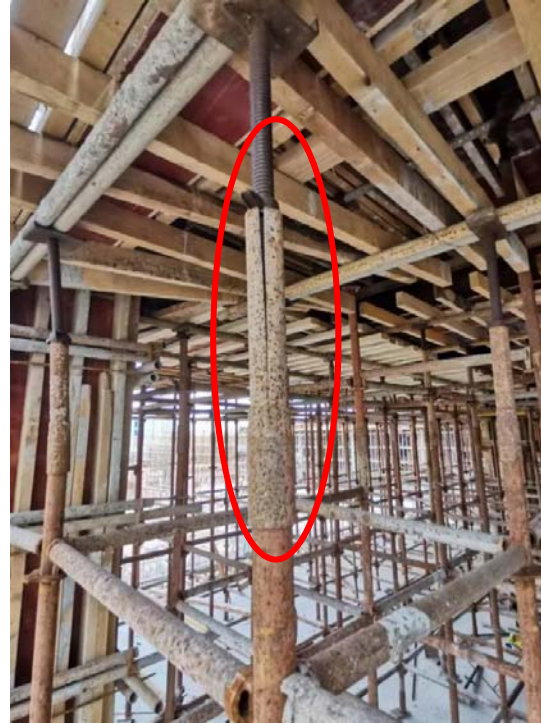
4.1.2 钢管—2

隐患问题：钢管开裂。

风险分析：钢管开裂导致钢管破坏。

整改措施：禁止使用，立即更换并作报废处理。

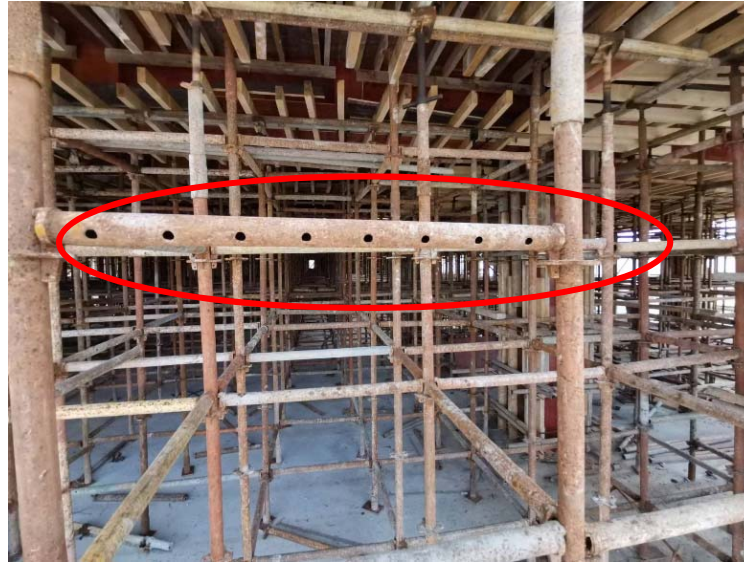
4.1.3 钢管—3

隐患问题：钢管打孔。

风险分析：钢管打孔导致钢管承载力降低、架体失稳。

整改措施：打孔钢管禁止使用，并作报废处理。

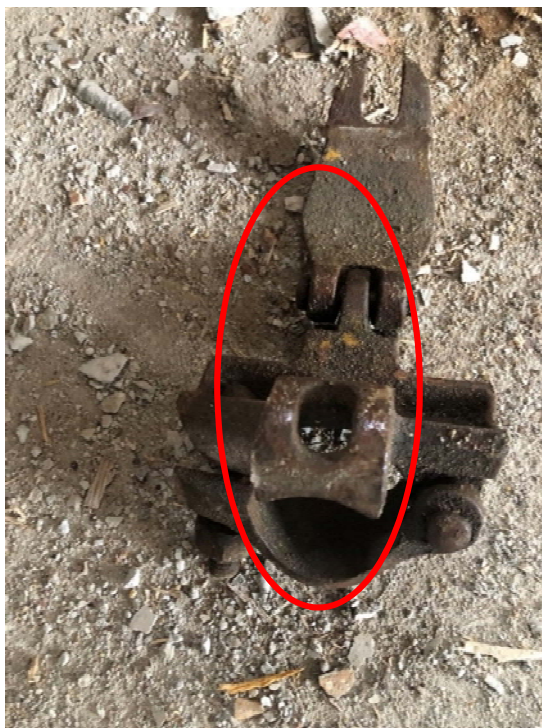
4.1.4 扣件

隐患问题：扣件缺失螺栓。

风险分析：扣件缺失螺栓影响钢管连接节点的连接强度。

整改措施：禁止使用。

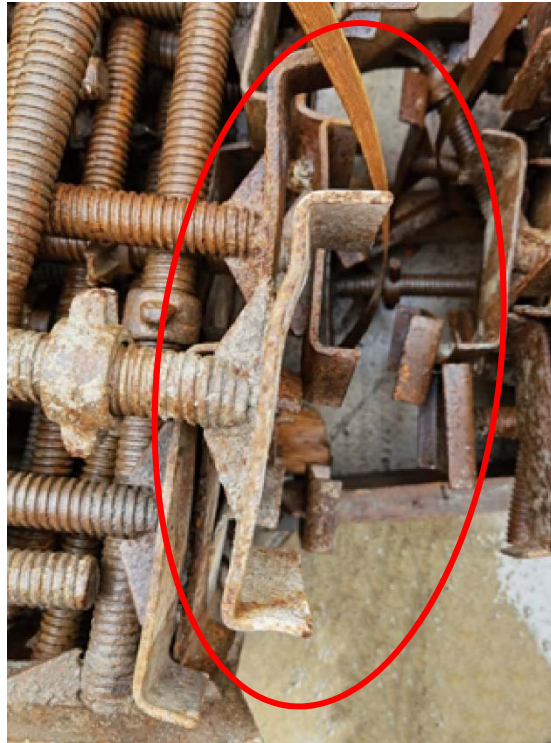
4.1.5 可调托撑

隐患问题：可调托撑变形。

风险分析：可调托撑变形导致其承载力降低，易发生破坏造成架体失稳。

整改措施：禁止使用。

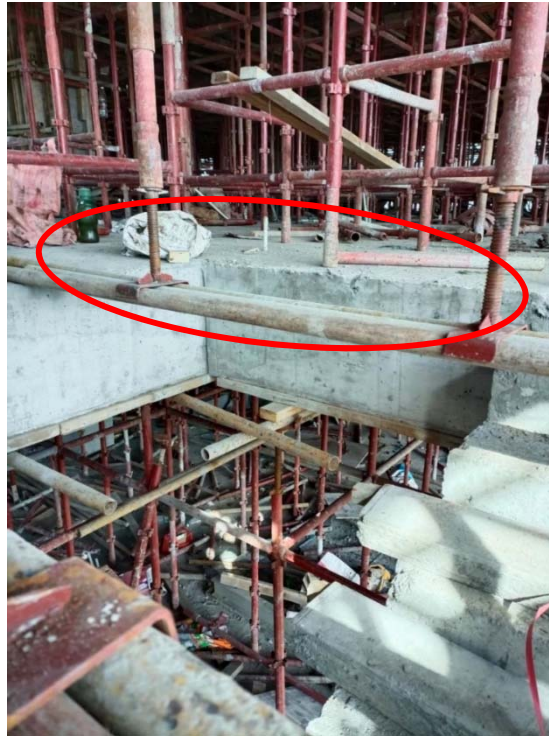
4.2.3 立杆无可靠支承面—2

隐患问题：套扣架立杆支承在钢管上。

风险分析：容易导致因立杆支承面破坏而立杆下沉，致使架体局部失稳引起整体坍塌。

整改措施：停止施工，按规范要求进行整改。

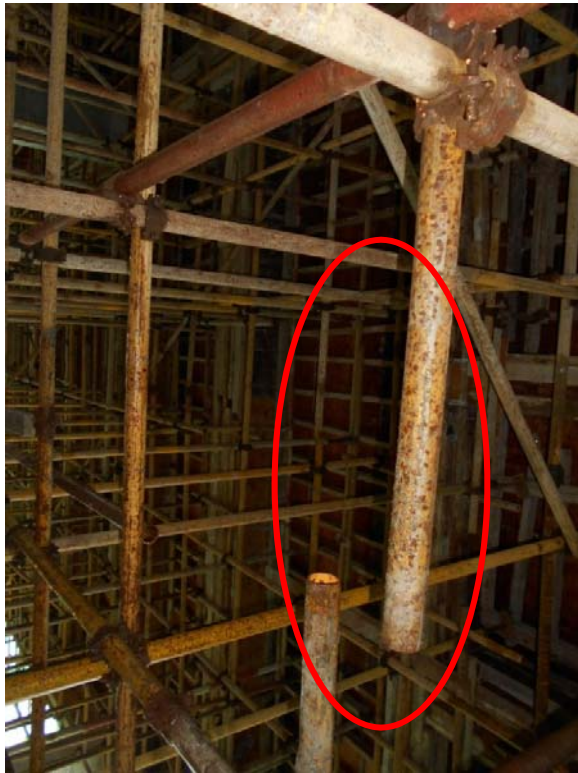
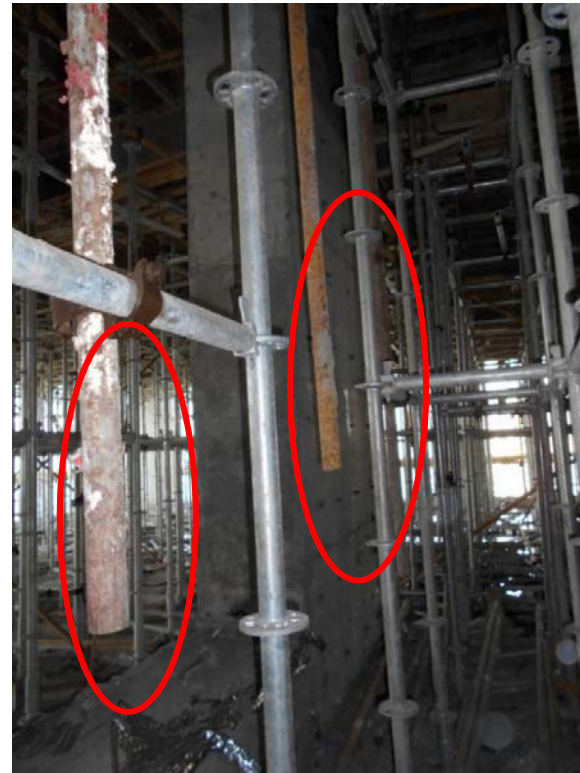
4.2.4 立杆无可靠支承面—3

隐患问题: 钢管立杆未支承在可靠的支承面上。

风险分析: 立杆承受荷载下沉, 导致架体局部失稳引起整体坍塌。

整改措施: 停止施工, 按规范要求进行整改。

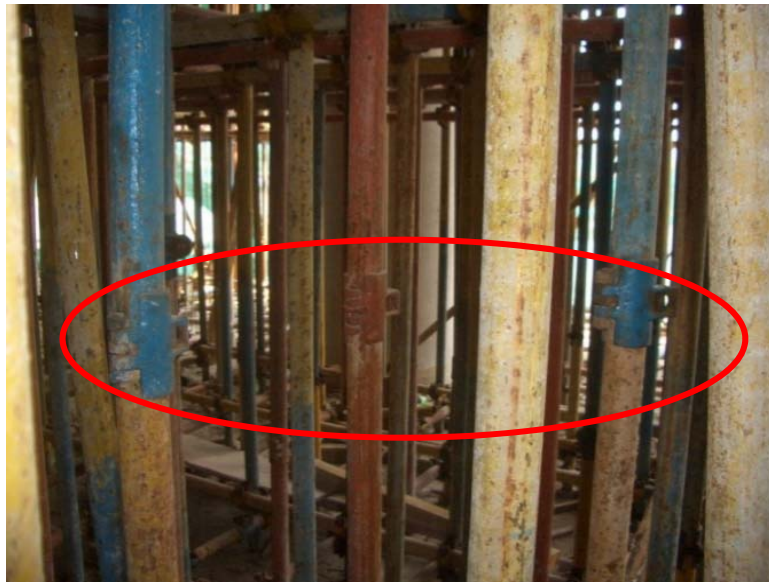
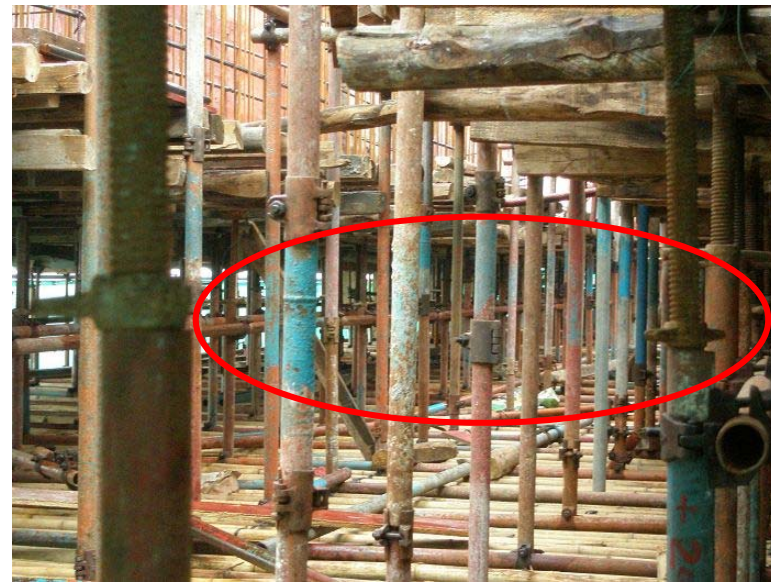
4.3.5 扣件式钢管立杆接长

隐患问题: 钢管立杆未错开接长，部分采用短钢管接长。

风险分析: 钢管立杆未错开和采用短钢接长，导致支撑架的整体刚度差，造成失稳坍塌。

整改措施: 停止施工，按规范要求进行整改。

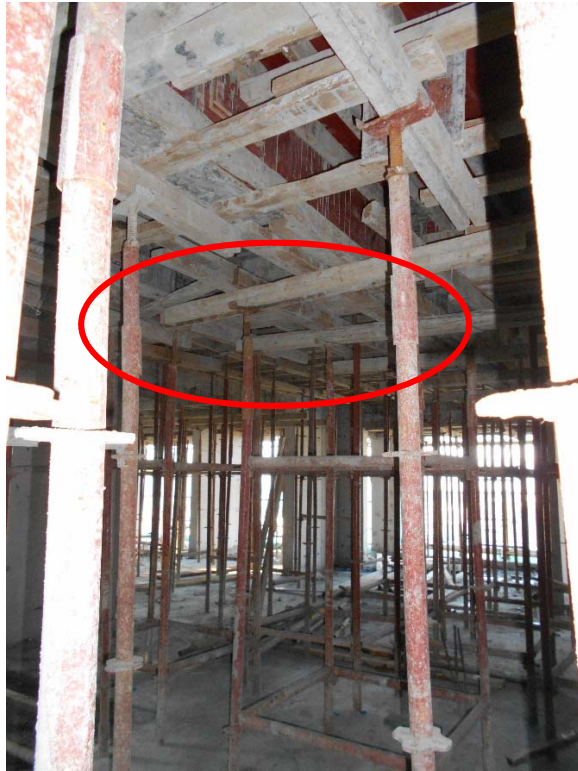
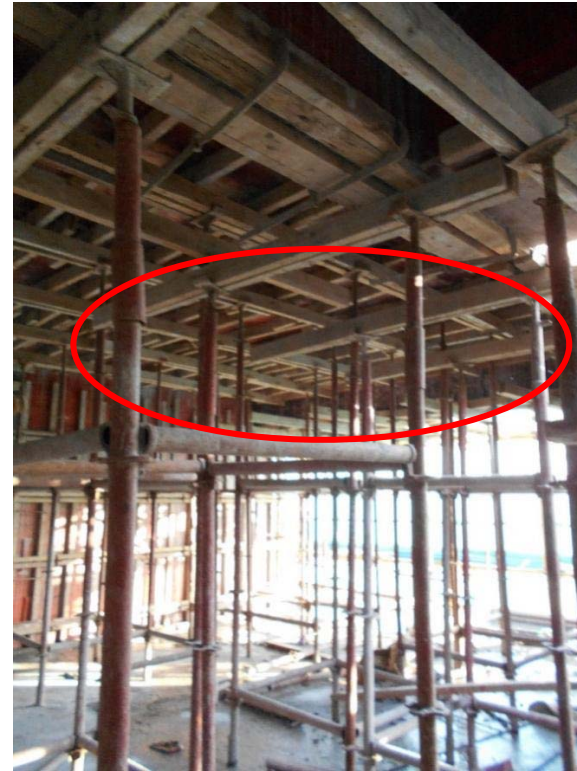
4.3.6 轮扣式钢管立杆接长

隐患问题: 轮扣式钢管立杆未错开接长。

风险分析: 导致支撑架整体刚度差，造成失稳坍塌。

整改措施: 停止施工，按规范要求进行整改。

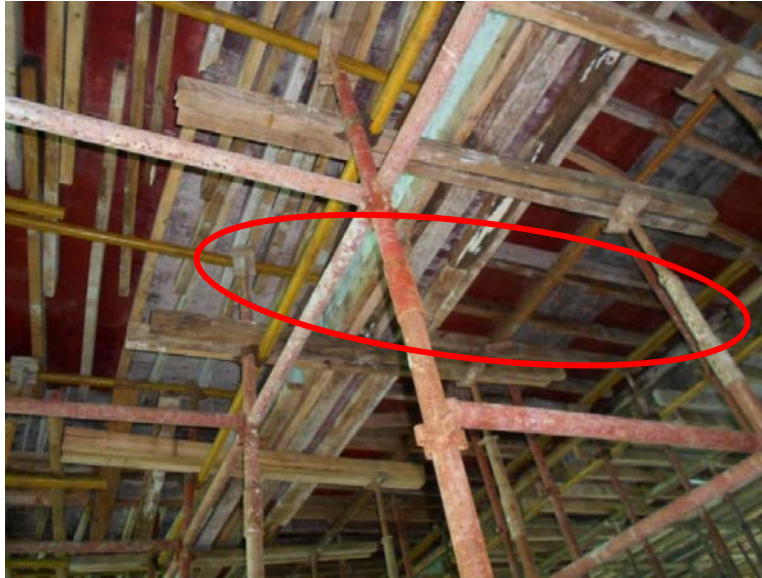
4.3.7 套扣式钢管立杆接长

隐患问题：套扣式钢管立杆未错开接长。

风险分析：导致支撑架整体刚度差，造成失稳坍塌。

整改措施：停止施工，按规范要求进行整改。

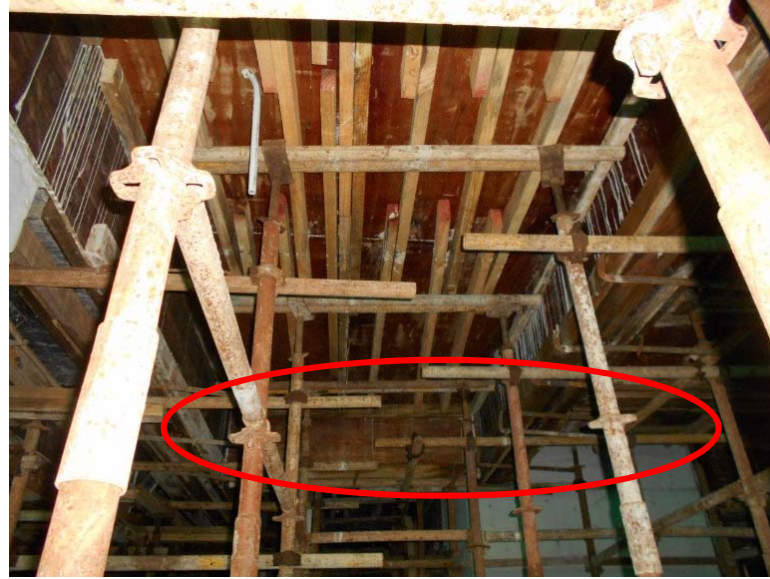
4.3.9 水平杆连接—2

隐患问题：轮扣式钢管支架水平杆的拉结不足。

风险分析：模板支撑架断口未采用水平杆拉结成整体，梁下立杆侧向容易失稳。

整改措施：按步距增设水平杆，并应与相邻立杆连接稳固。

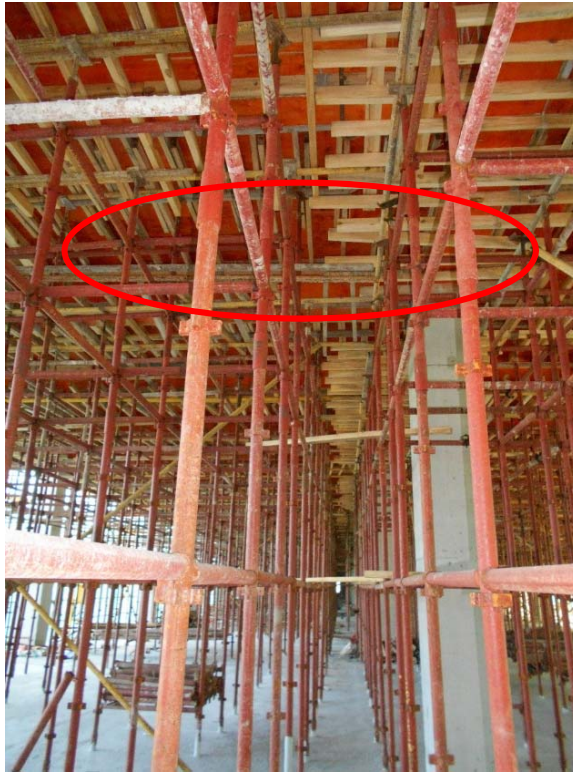
4.3.10 水平杆连接—3

隐患问题：套扣式钢管支架水平杆的拉结不足。

风险分析：模板支撑架断口未采用水平杆拉结成整体，梁下立杆侧向容易失稳。

整改措施：套按步距增设水平杆，并应与相邻立杆连接稳固。

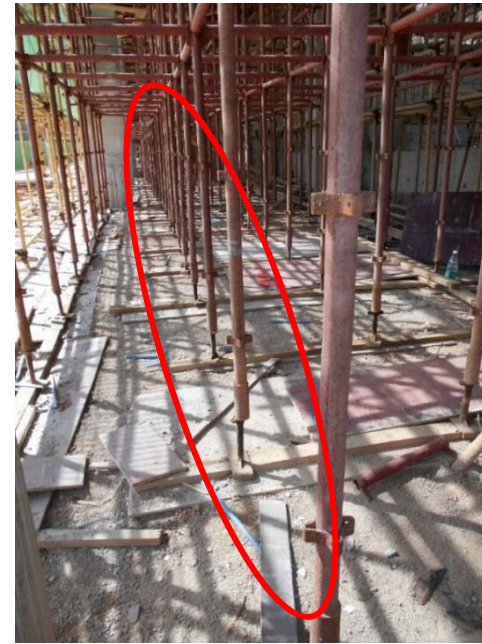
4.3.11 扫地杆

隐患问题: 支撑架立杆欠缺扫地杆。

风险分析: 容易导致架体失稳。

整改措施: 按规范和专项施工方案要求进行整改。

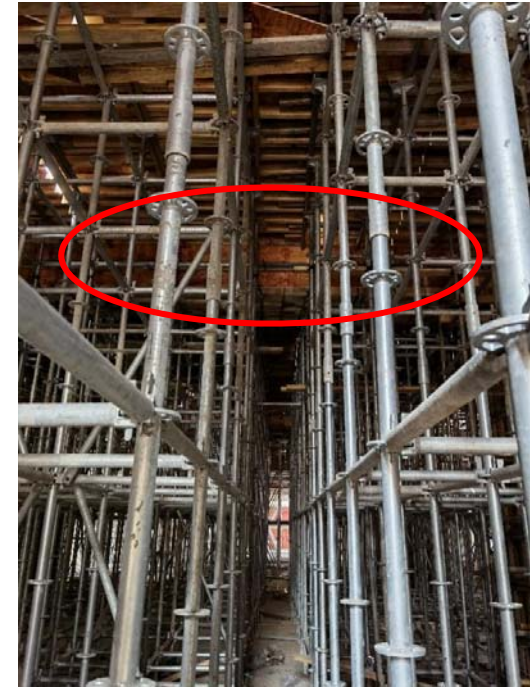
4.3.13 盘扣式钢管支撑架斜杆设置不规范

隐患问题: 盘扣式支撑架斜杆未固定在水平杆的盘扣盘上, 盘扣连接销轴不到位, 支架欠缺斜杆。

风险分析: 盘扣式钢管立杆与横杆形成一个四边形是可变体系, 整体性差导致失稳; 盘扣连接销轴不到位, 节点稳固性差造成失稳。

整改措施: 按规范和专项施工方案要求增设斜杆, 且斜杆应布设在横杆连接盘上, 以形成一个整体性好的支撑架。

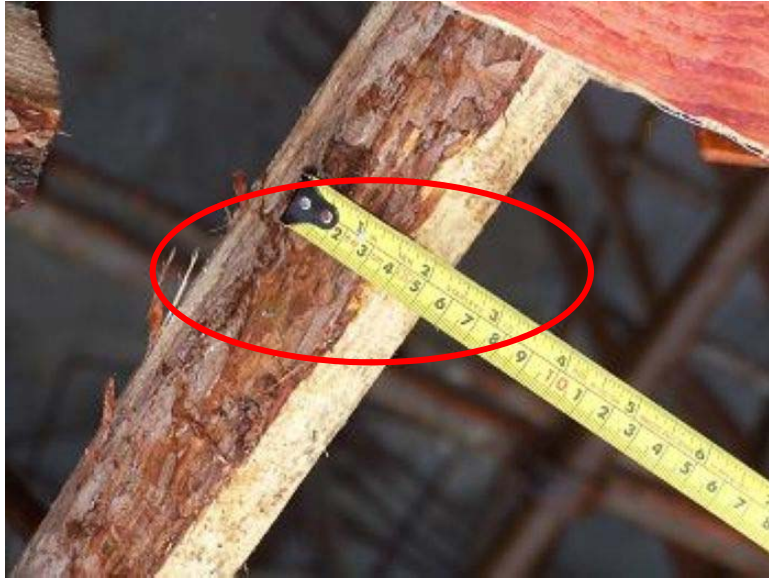
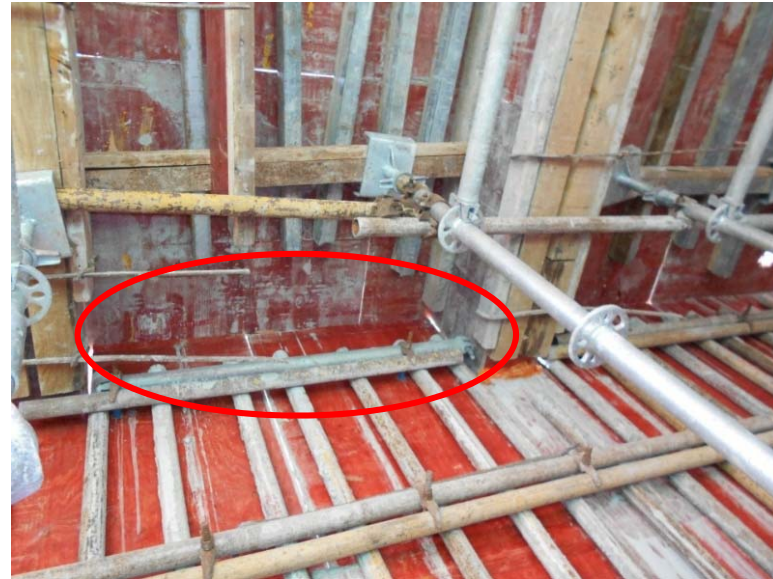
4.4.1 模板主次托梁—1

隐患问题：木枋截面不足、烂疤，楼板模板欠缺木枋。

风险分析：木枋截面不足、有缺陷容易断裂，模板欠缺木枋，导致局部失稳带来整体坍塌。

整改措施：按专项施工方案设计更换材料和补增设楼板模板的木枋。

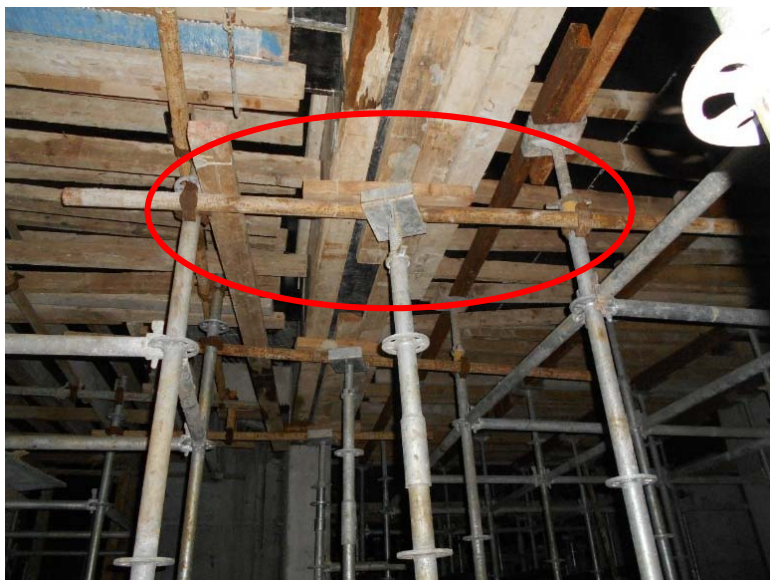
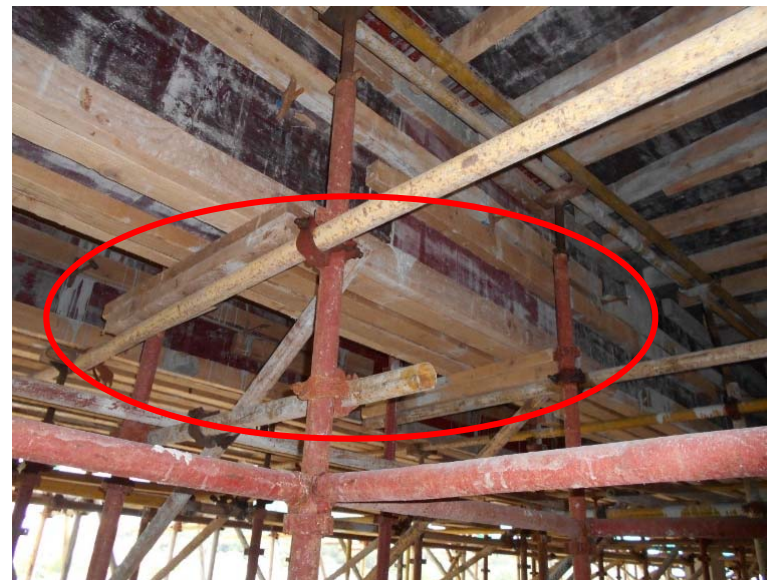
4.4.2 模板主次龙骨—2

隐患问题: 梁下钢管主龙骨上垫木枋或高大截面梁下单立杆；梁板采用共用立杆未设置双扣件支承主龙骨。

风险分析: 钢管上的木枋容易发生滑动导致失稳。梁板共用立杆未设置双扣件支承主龙骨，当主龙骨承受荷载容易下滑，导致模板系统失稳。

整改措施: 按规范和专项施工方案要求进行整改。

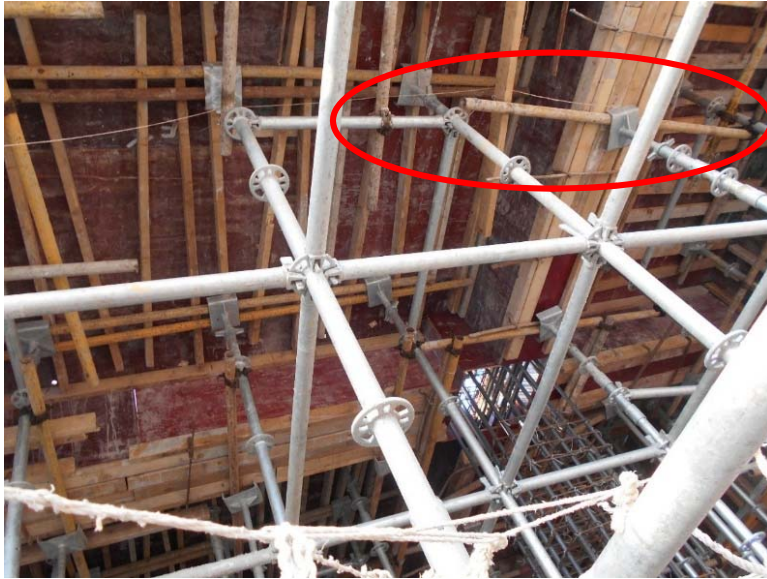
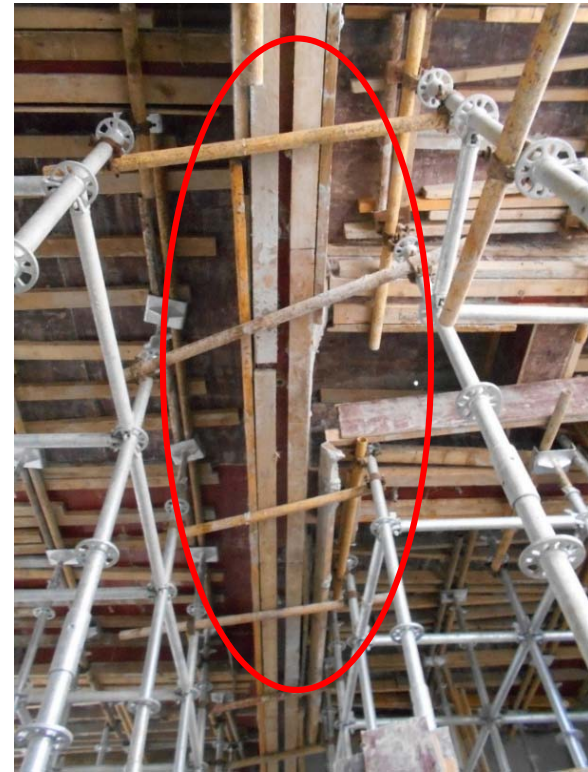
4.4.3 模板主次龙骨—3

隐患问题: 梁模板主龙骨悬臂长度大、次龙骨木枋平放。

风险分析: 梁模板主、次龙骨未按专项施工方案设计布设，次龙骨截面高度变小、主龙骨跨度过大导致其承载力降低、变形大造成失稳。

整改措施: 按规范和专项施工方案要求进行整改。

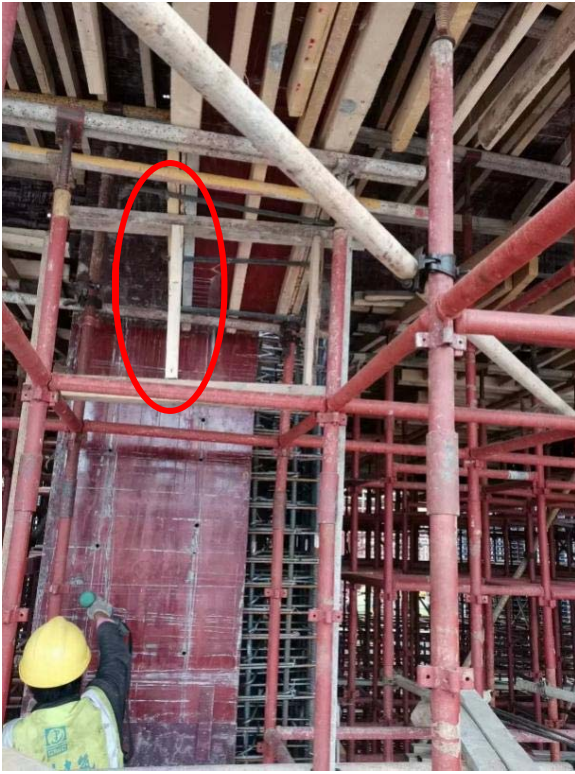
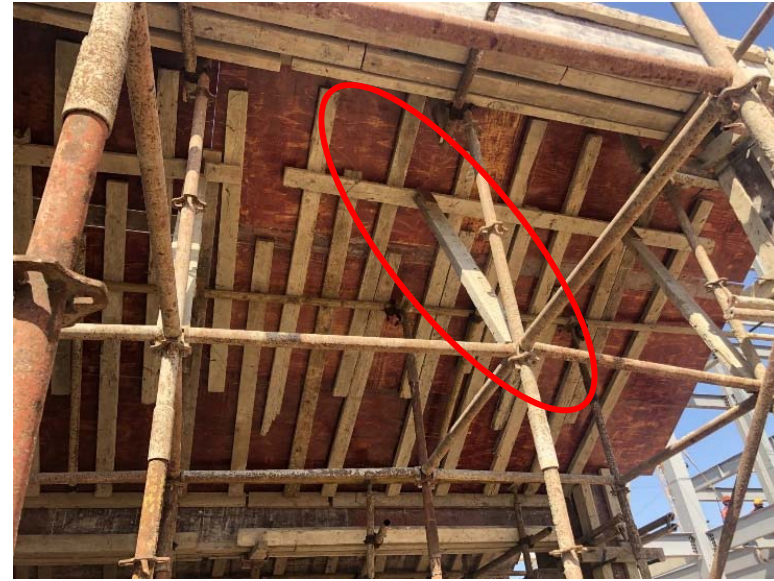
4.4.4 模板支撑缺陷—1

隐患问题: 模板主龙骨采用木枋支承在钢管或轮扣盘上。

风险分析: 木枋承载能力比钢管差，木枋不垂直有水平分力致使其受弯矩作用，且无纵横向水平连接约束，木枋支承在钢管和轮扣盘上容易滑动，均易造成木枋失稳掉落。

整改措施: 停止施工，按规范和专项施工方案进行整改。

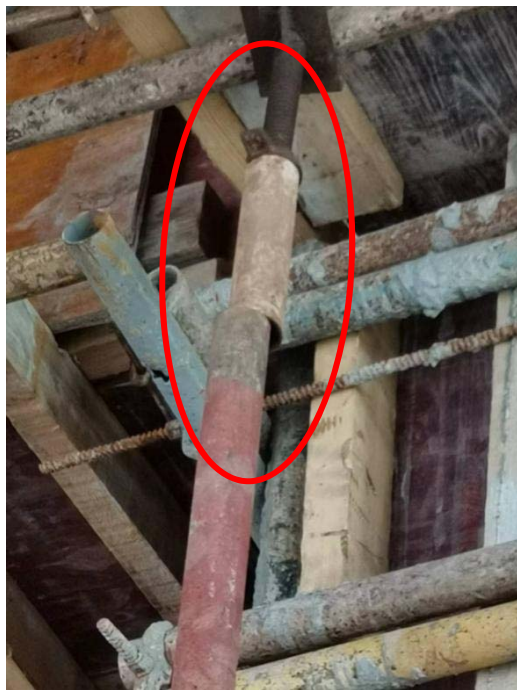
4.4.5 模板支撑缺陷—2

隐患问题: 可调托撑与立杆错位、可调托撑与立杆搭接且采用塑料篾条绑扎、可调托撑支承在木枋上。

风险分析: 可调托撑是模板主龙骨的支承构件，托撑与下部立杆错位不能传递竖向荷载，或托撑支承在木枋上，均容易造成模板系统失稳。

整改措施: 按规范和专项施工方案进行整改。

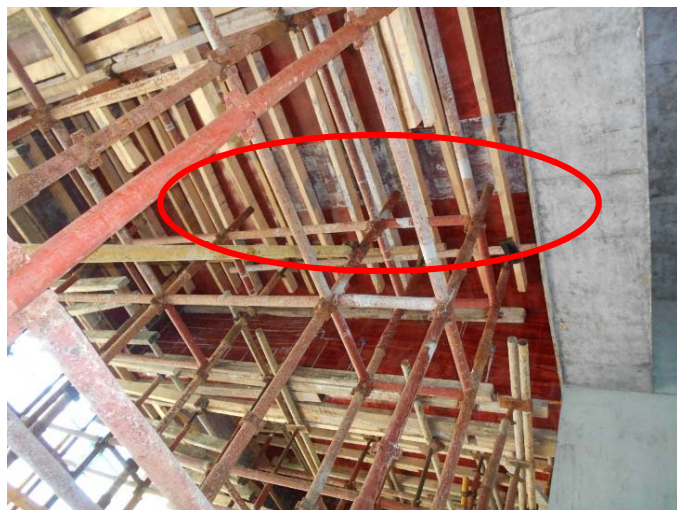
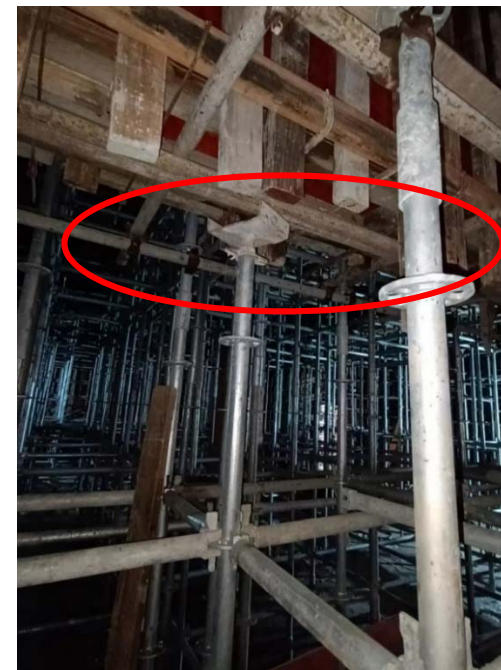
4.4.6 模板支撑缺陷—3

隐患问题: 钢管立杆顶部欠缺可调托撑, 可调托撑未托住梁模板主龙骨。

风险分析: 模板系统加荷载时, 钢管顶部滑脱, 导致模板系统失稳; 可调托撑未托住梁模板主龙骨, 导致模板系统产生不均匀下沉而造成失稳。

整改措施: 钢管顶部增加可调托撑; 调节可调托撑螺杆保证有效支承模板主龙骨。

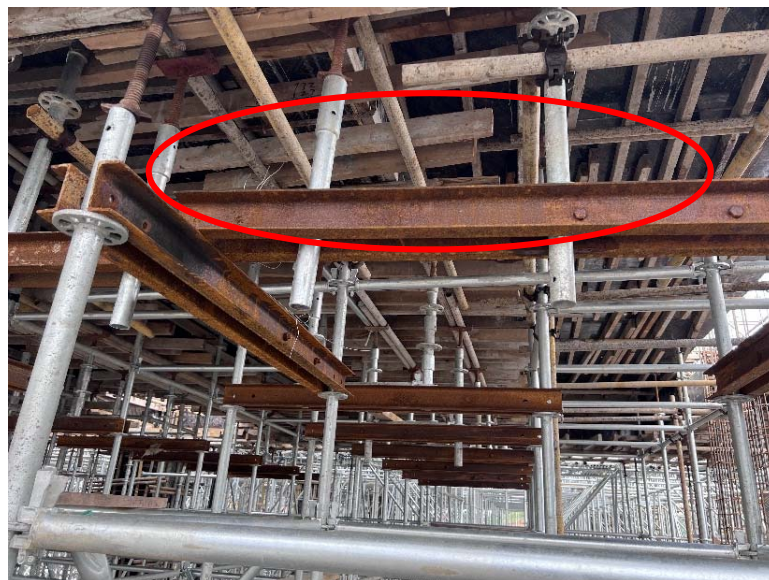
4.4.7 盘扣双槽钢托梁—1

隐患问题：双槽钢托梁随意支承在双槽钢上、槽钢生锈严重、槽钢固定螺栓未全数安装。

风险分析：双槽钢托梁支承在槽钢上无有效固定措施，容易导致槽钢托梁失稳；槽钢生锈严重降低了承载力。

整改措施：按专项施工方案设计要求更换槽钢梁。

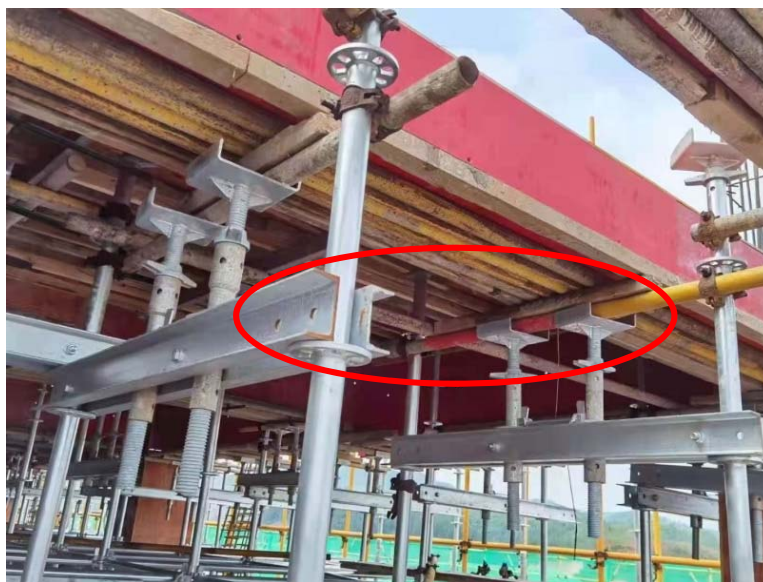
4.4.8 盘扣双槽钢托梁—2

隐患问题：双槽钢托梁两侧未加横杆、双槽钢固定螺栓未全数安装。

风险分析：双槽钢托梁两侧未加横杆导致立杆偏心受力；双槽钢固定螺栓未全数安装，容易导致双槽钢托梁失稳。

整改措施：按专项施工方案设计要求进行全面加固。

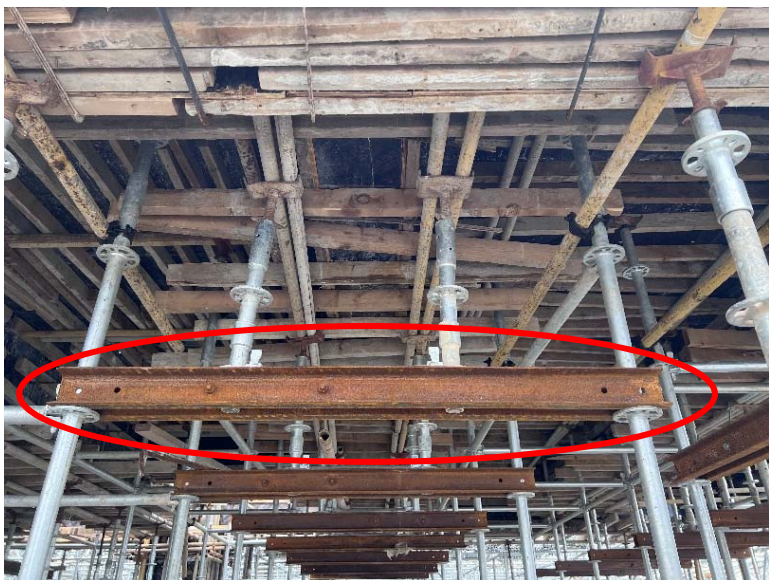
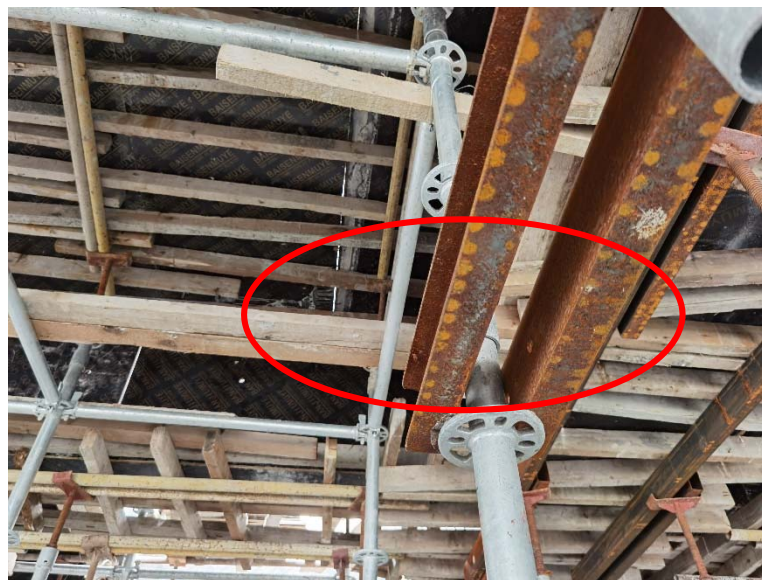
4.4.9 盘扣双槽钢托梁-3

隐患问题: 双槽钢托梁长度不足、立杆处无固定螺栓。

风险分析: 双槽钢托梁长度不足，导致立杆处固定螺栓无法安装，双槽钢托梁容易滑脱，导致双槽钢托梁失稳破坏。

整改措施: 停止施工，更换双槽钢托梁。

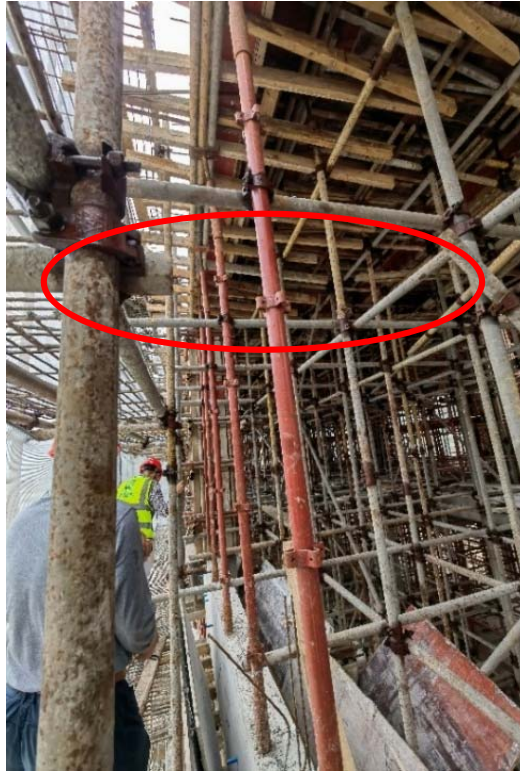
4.5.1 混搭—1

隐患问题：支撑架采用扣件式和套扣式钢管混搭。

风险分析：立杆材料、构造不同，其承载能力和变形就不同，钢管立杆容易产生不均匀沉降而导致架体局部失稳。

整改措施：停止施工，按专项施工方案要求，更换为同一种材质和类型的钢管立杆。

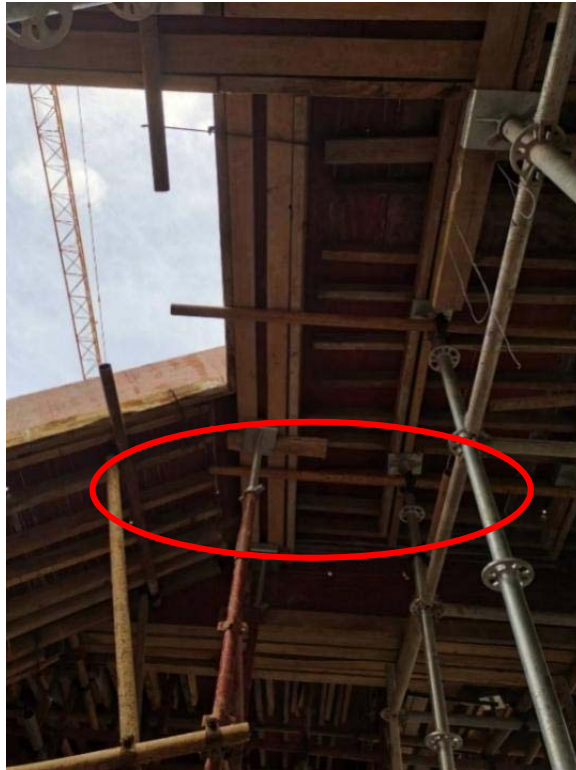
4.5.2 混搭—2

隐患问题：支撑架采用扣件式钢管、套扣式钢管和盘扣式钢管混搭。

风险分析：立杆材料、构造不同，其承载能力和变形就不同，钢管立杆容易产生不均匀沉降而导致架体局部失稳。

整改措施：停止施工，按专项施工方案要求，更换为同一种材质和类型的钢管立杆。

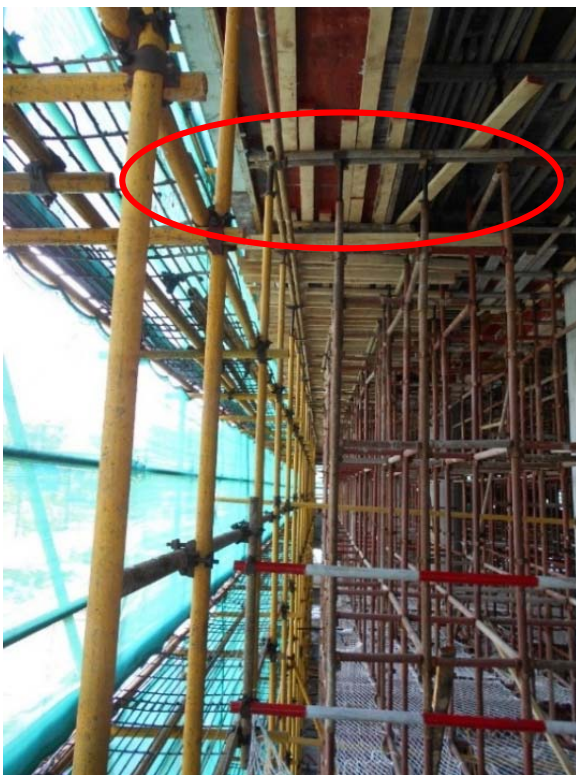
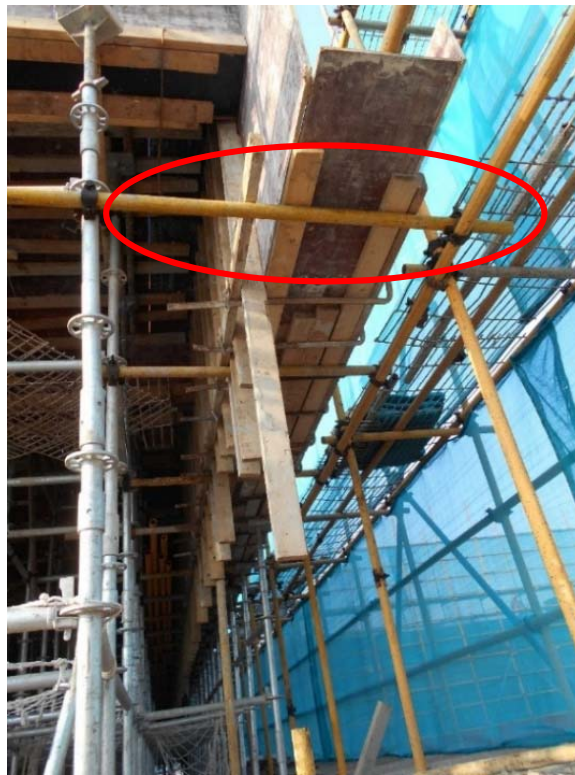
4.5.2 混搭—3

隐患问题: 利用脚手架立杆作为模板支架立杆。

风险分析: 脚手架设计计算和架体构造与支撑架不相同，脚手架立杆架设高度大，垂直度较难控制，容易导致架体立杆失稳。

整改措施: 停止施工，按专项施工方案进行整改。

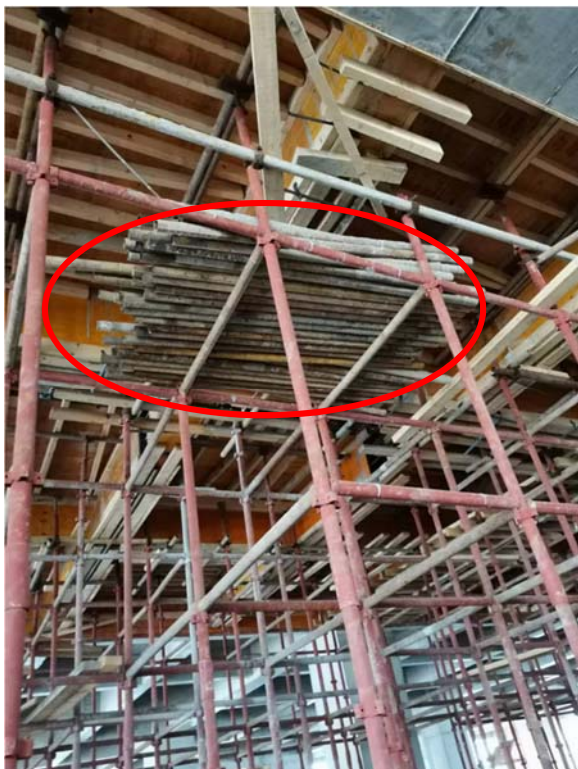
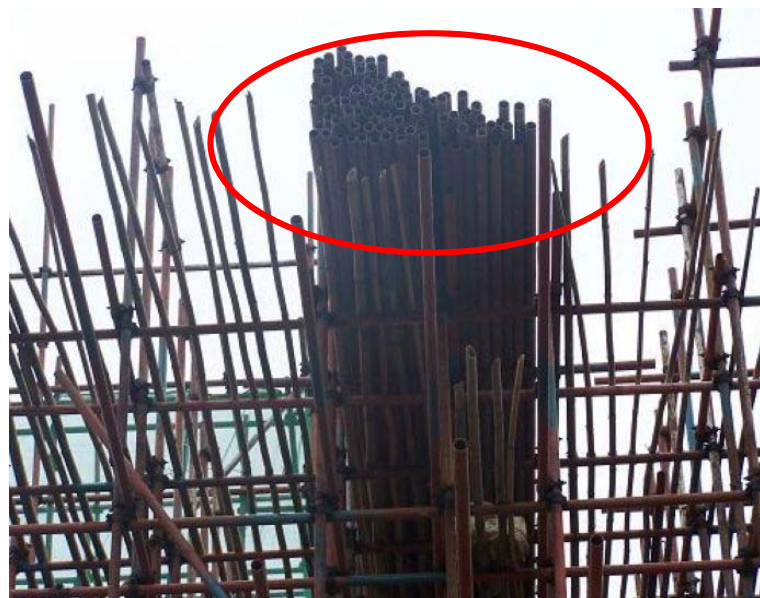
4.5.4 支架超堆载

隐患问题：模板支撑架上超量堆放周转材料。

风险分析：容易导致支撑架超载坍塌或周转材料发生高处坠落。

整改措施：立即清除支撑架上的周转料，如需堆料应设计相应的卸料平台。

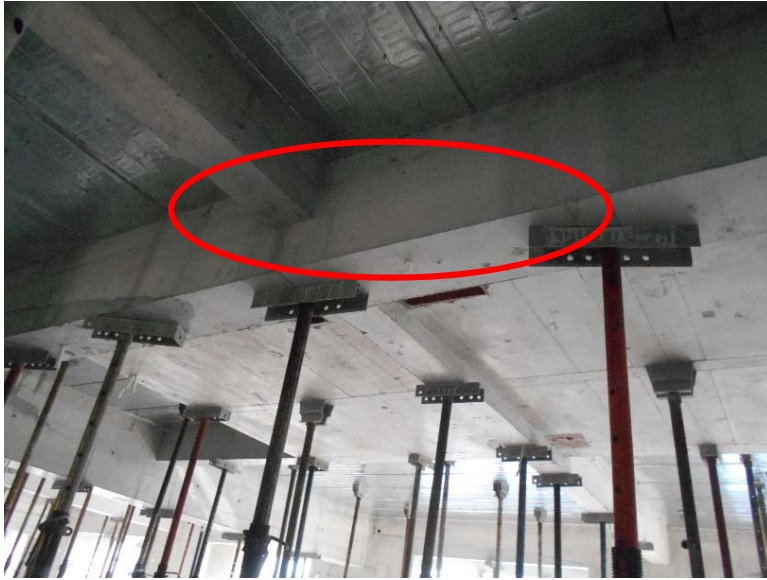
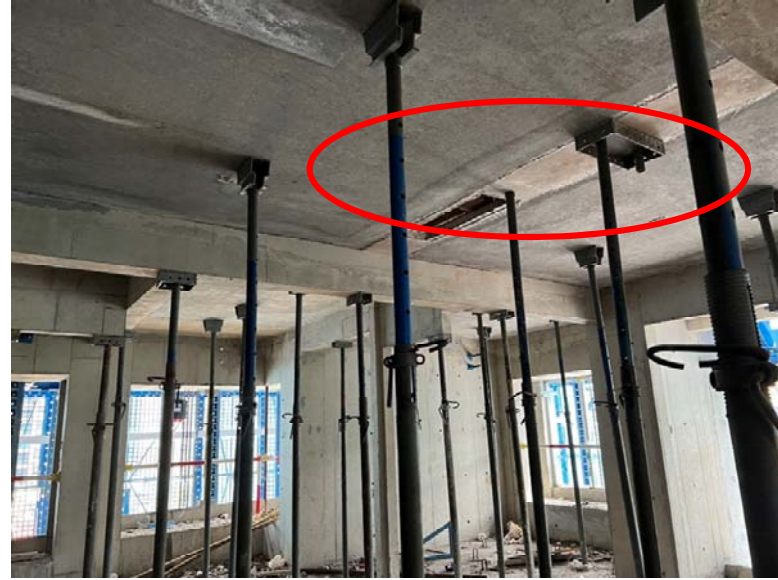
4.6.1 钢管支撑—1

隐患问题：铝模板早拆体系的钢管支撑随意拆除。

风险分析：钢管支撑未达到拆除条件，提前拆除钢管支撑，导致混凝土开裂和存在结构坍塌的风险。

整改措施：停止施工，按规范和专项施工方案要求进行整改。

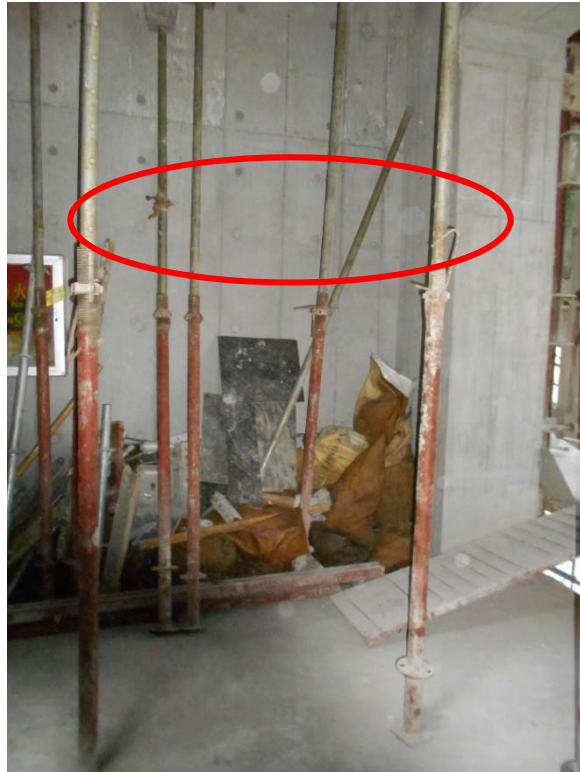
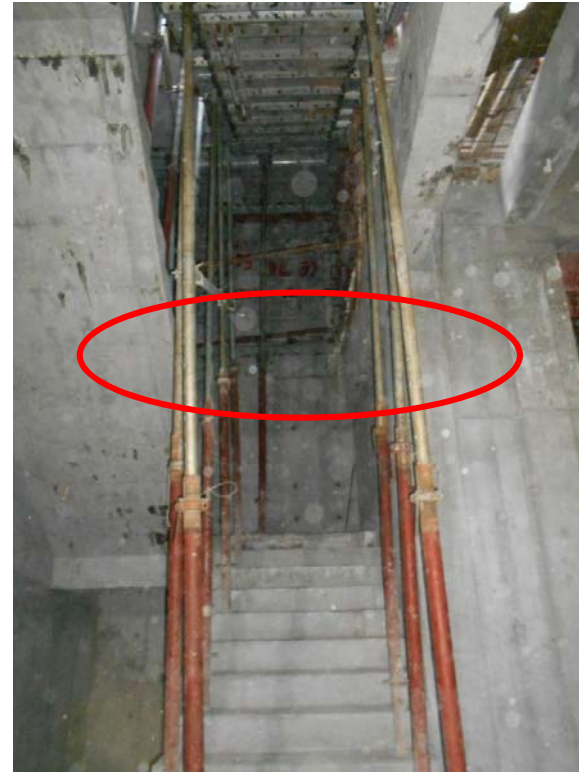
4.6.2 钢管支撑—2

隐患问题: 钢管支撑安装不垂直, 下管长度 (60mm 钢管) 小于 1/2 钢管长度。

风险分析: 钢管支撑安装不垂直, 钢管有初始弯矩而降低了承载力; 钢管下管长度小于 1/2 钢管长度, 降低了钢管支撑的刚度。

整改措施: 按规范要求更换不合格的钢管立杆。

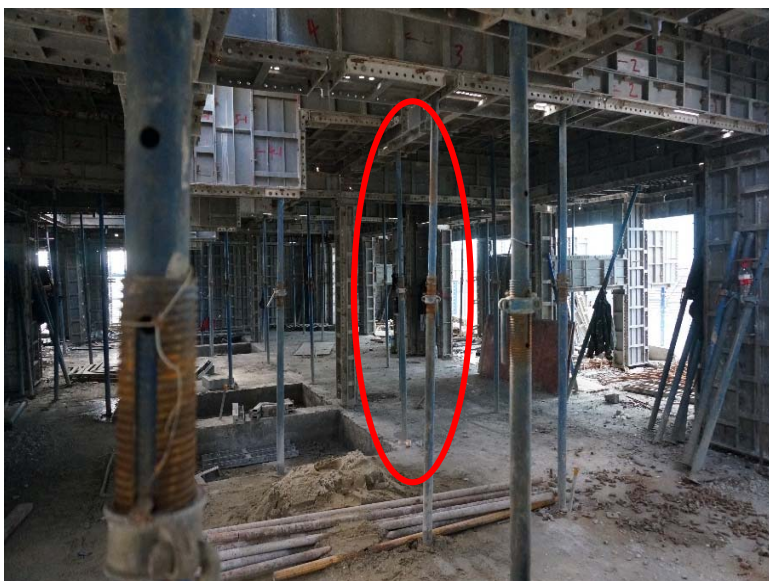
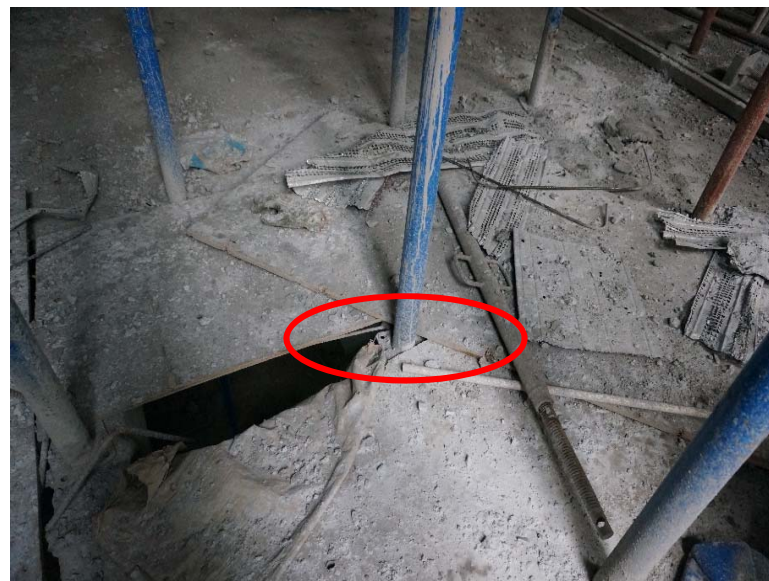
4.6.3 钢管支撑—3

隐患问题: 钢管支撑安装不垂直, 钢管立杆支承在洞口边缘。

风险分析: 钢管支撑安装不垂直降低了承载力。钢管立杆支承在洞口边缘, 因铝模板早拆混凝土强度较低, 洞口边缘容易产生破坏钢管下坠。

整改措施: 按规范要求调整立杆垂直度, 专项施工方案修改楼层传料口或调整立杆间距。
