广东省建筑施工安全生产隐患识别图集（现浇混凝土模板工程）

1 编制说明

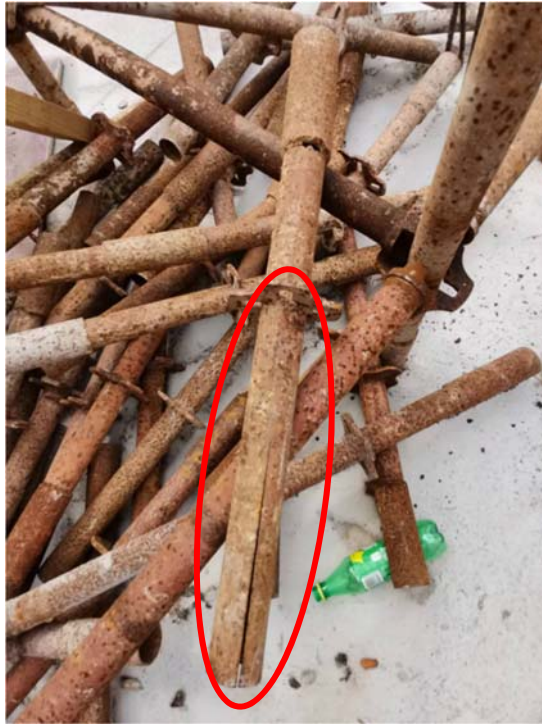
隐患图片 1

隐患问题：钢管开裂。

风险分析：钢管开裂导致钢管破坏。

整改措施：禁止使用，立即更换并作报废处理。

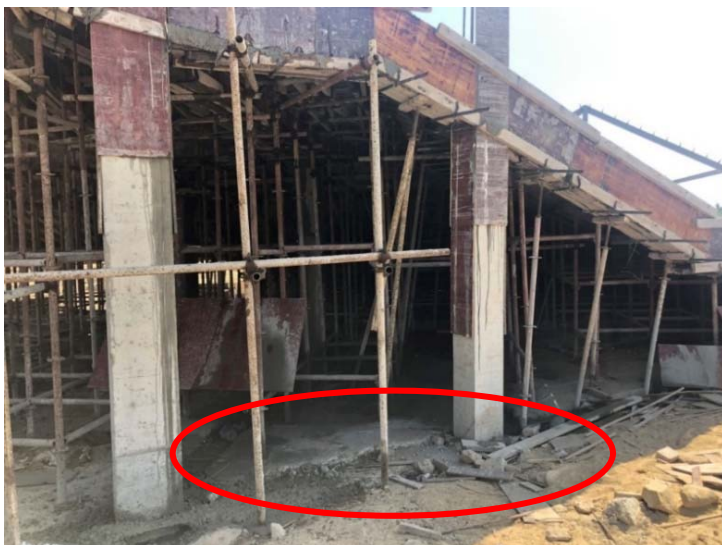
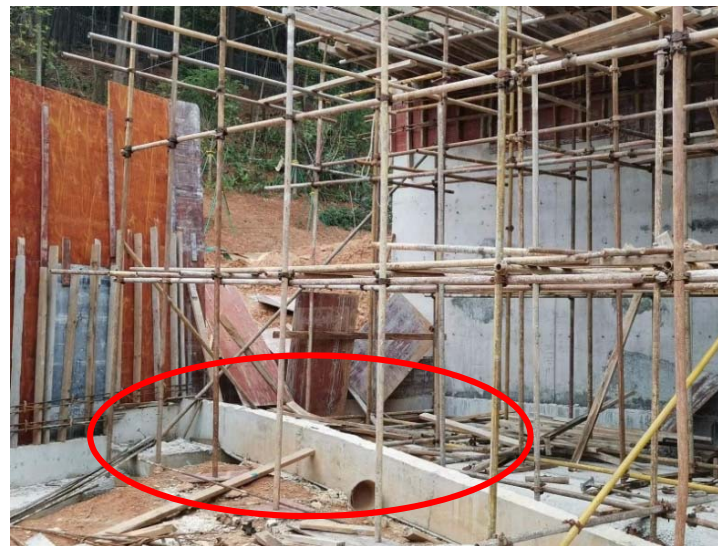
隐患问题：钢管立杆支承在土面上，下部土层未夯实处理，无排水设施，立杆脚未设置垫板或垫板放置不稳，扫地杆及纵横水平杆设置不足，**基础承载力和变形不满足设计要求。**

风险分析：容易导致因土面下沉而造成立杆脚悬空，进而导致立杆失稳，架体坍塌。

整改措施：停止施工，对上述问题按规范要求整改。

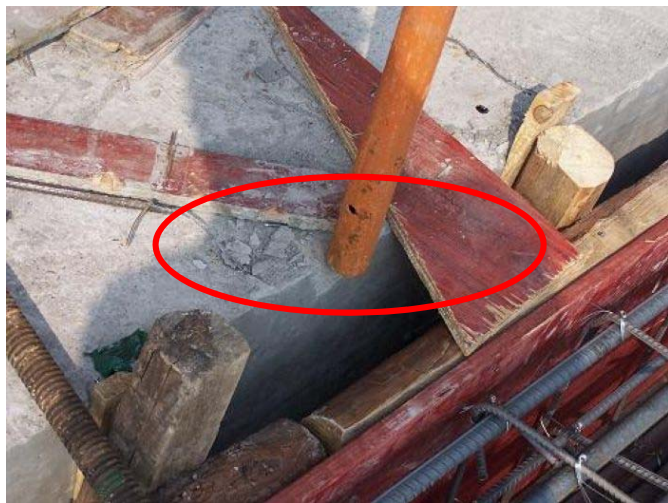
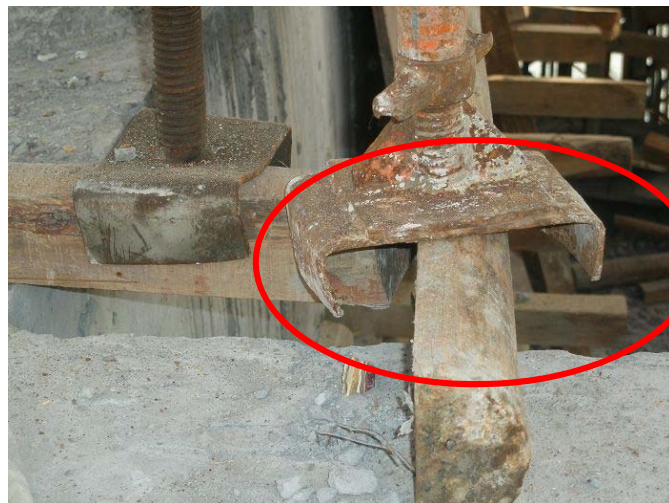
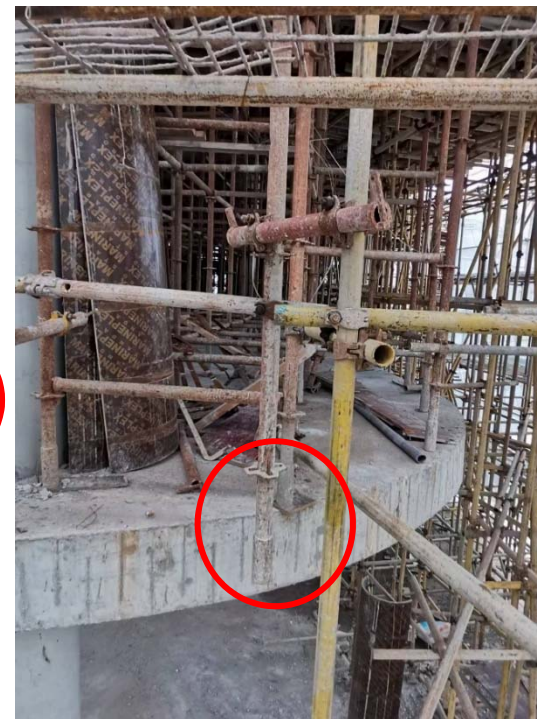
隐患问题：钢管立杆未支承在可靠的支承面上。

风险分析：容易导致因立杆支承面破坏而立杆下沉，致使架体局部失稳引起整体坍塌。

整改措施：停止施工，按规范要求整改。

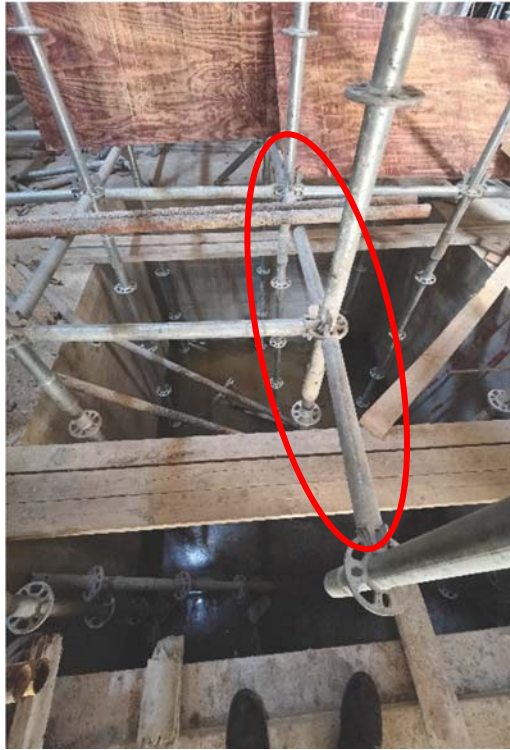
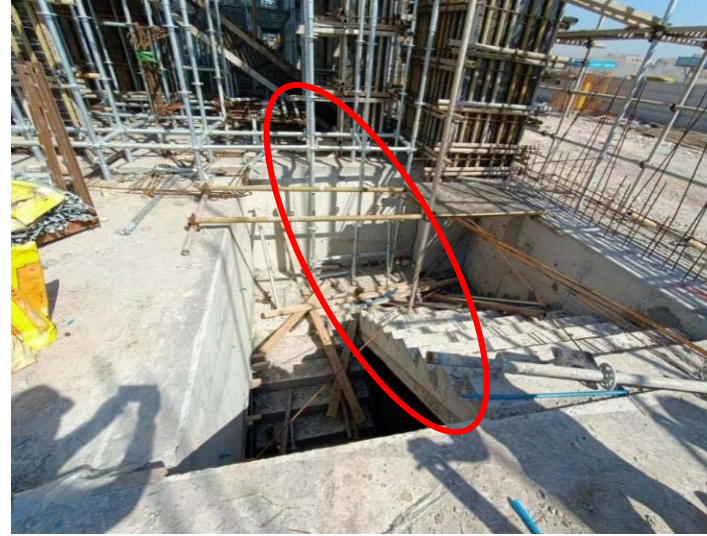
隐患问题: 立杆支承地面存在高低台阶，盘扣支撑架高低跨立杆水平杆连接不足或不规范。

风险分析: 容易导致支撑架低跨立杆因扫地杆离地过高，有效约束不足，致使立杆弯曲变形大而失稳。

整改措施: 停止施工，按规范要求进行整改。

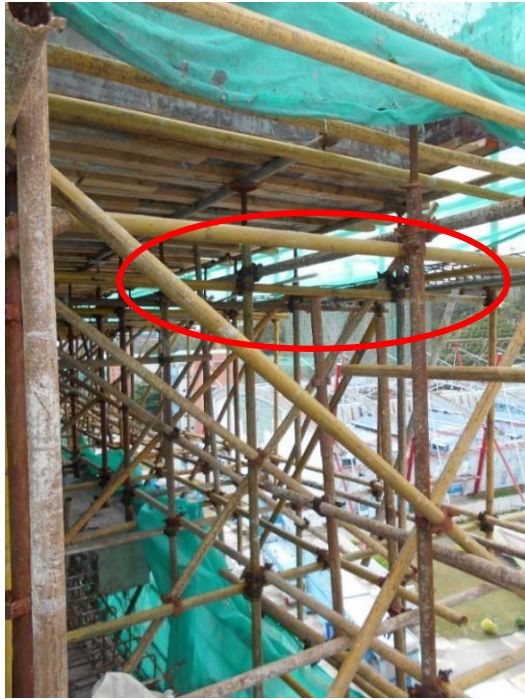
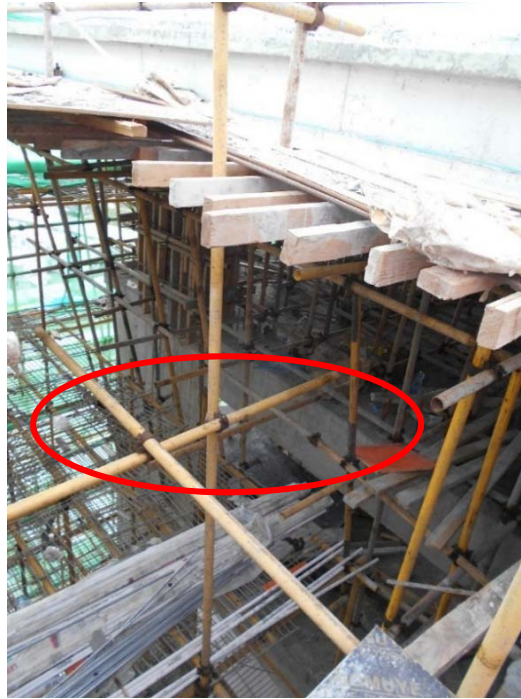
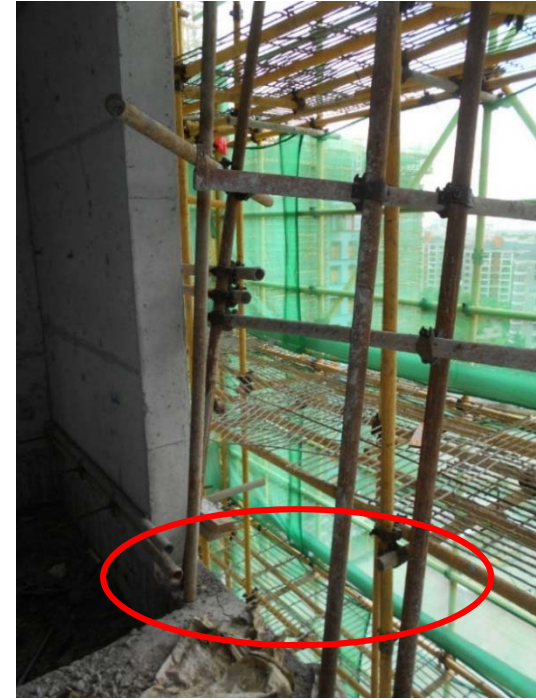
隐患问题: 悬挑结构采用斜支撑、未设置纵横向水平杆、立杆未支承在可靠的支承面上。

风险分析: 悬挑结构外伸大容易导致斜支撑钢管向外倾覆，斜支撑钢管纵横水平杆拉结不足导致架体失稳。

整改措施: 停止施工，按规范和专项施工方案要求进行整改。

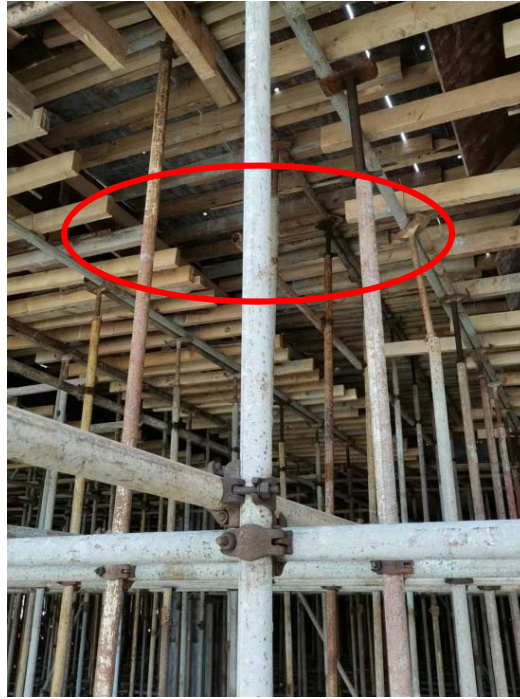
隐患图片

隐患问题：扣件式钢管立杆可调托撑伸出顶层水平杆的悬臂长度大于 500mm。

风险分析：容易因顶部立杆约束不足，造成钢管偏心受力而失稳。

整改措施：停止施工，按规范要求进行整改。

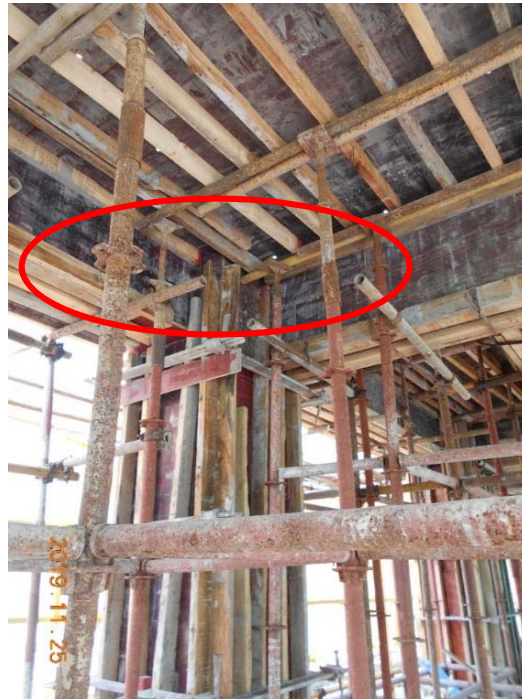
隐患图片

隐患问题：轮扣式钢管立杆可调托撑伸出顶层水平杆的悬臂长度大于 650mm。

风险分析：容易因顶部立杆约束不足，造成钢管偏心受力而失稳。

整改措施：停止施工，按规范要求进行整改。

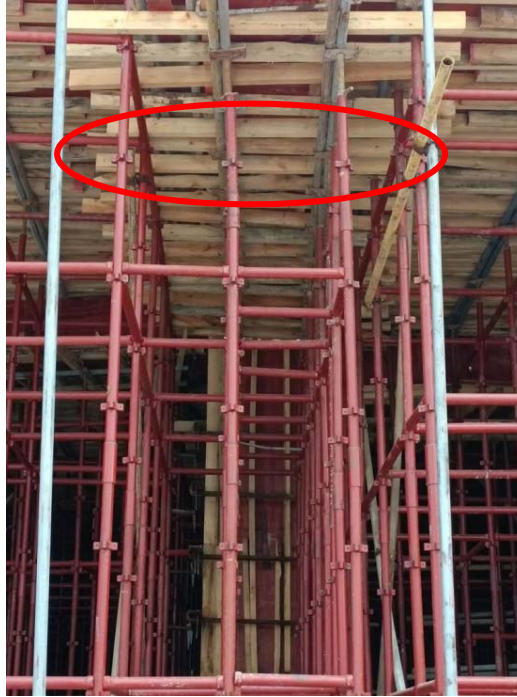
隐患图片

隐患问题：套扣钢管立杆可调托撑伸出顶层水平杆的悬臂长度大于 650mm。

风险分析：容易因顶部立杆约束不足，造成钢管偏心受力而失稳。

整改措施：停止施工，按规范要求进行整改。

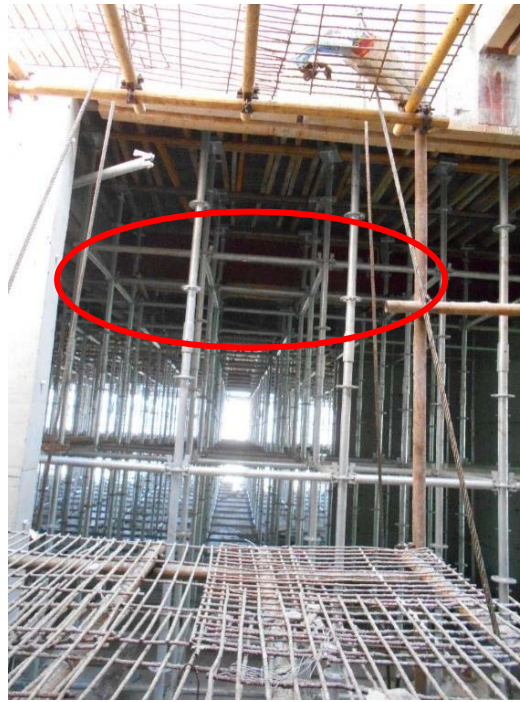
隐患图片

隐患问题：盘扣式钢管立杆可调托撑伸出顶层水平杆的悬臂长度大于 650mm。

风险分析：容易因顶部立杆约束不足，造成钢管偏心受力而失稳。

整改措施：停止施工，按规范要求进行整改。

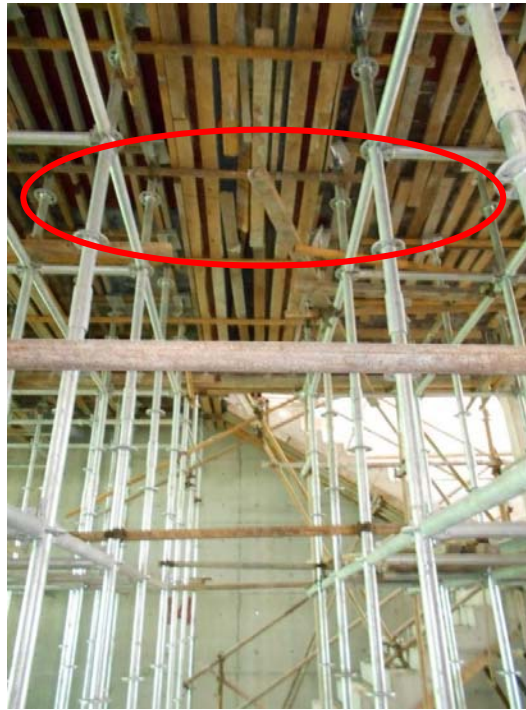
隐患图片

隐患问题：盘扣式钢管支架水平杆的拉结不足。

风险分析：模板支撑架断口未采用水平杆拉结成整体，梁下立杆侧向容易失稳。

整改措施：按步距增设水平杆，并应与相邻立杆连接稳固。

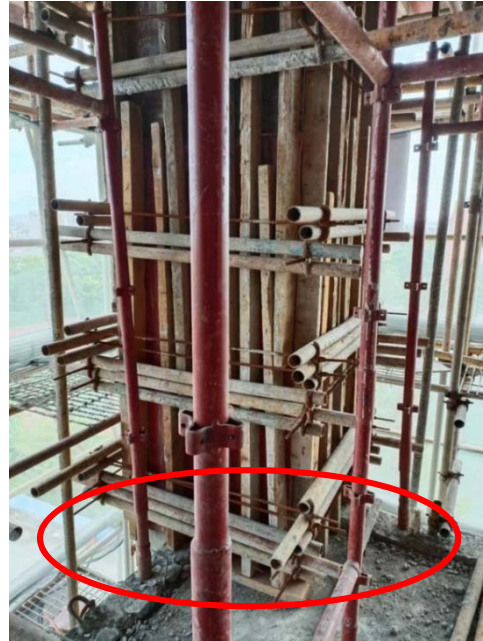
隐患图片 1

隐患问题: 支撑架立杆欠缺扫地杆。

风险分析: 容易导致架体失稳。

整改措施: 按规范和专项施工方案要求进行整改。

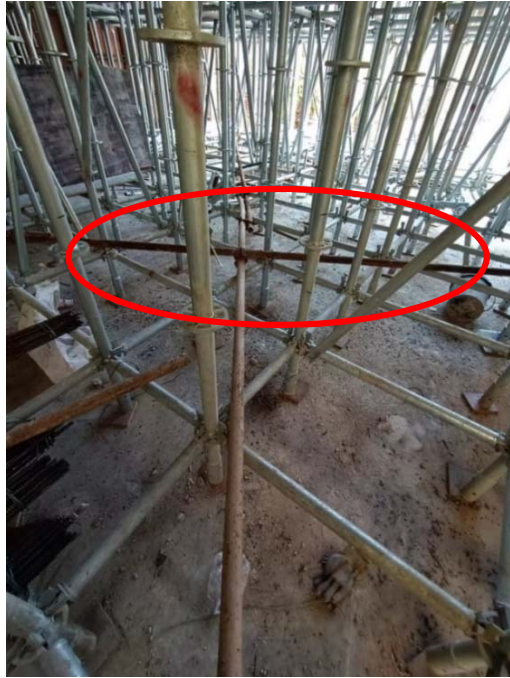
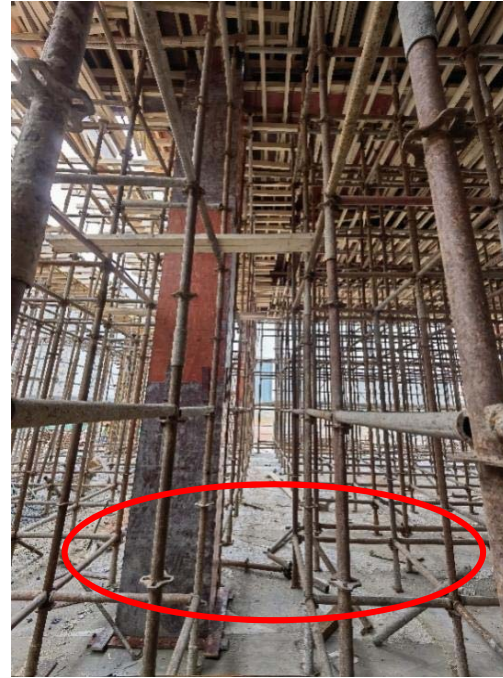
隐患问题: 水平剪刀撑未与立杆连接, 支撑架未设水平剪刀撑。

风险分析: 容易导致架体扭曲变形, 整体刚度差。

整改措施: 按规范和专项施工方案要求进行整改。

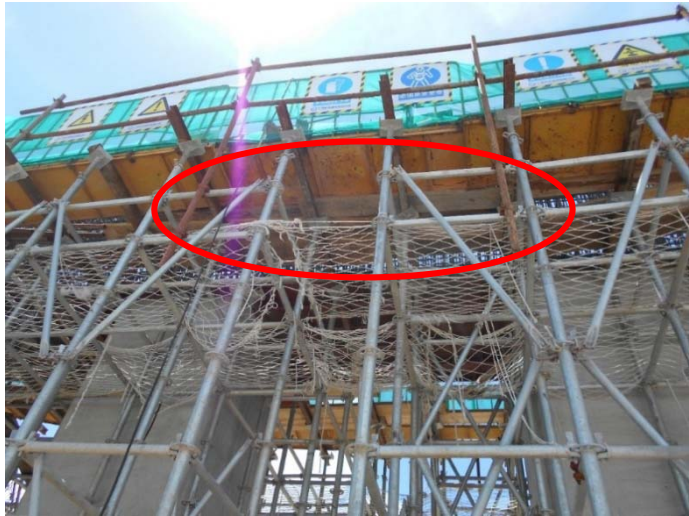
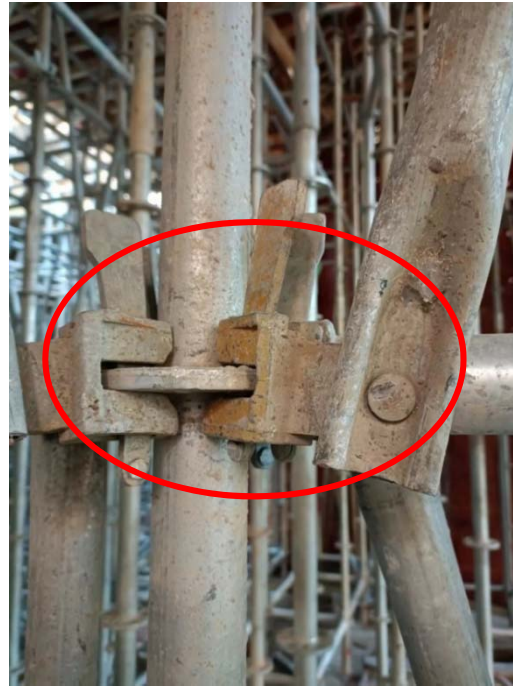
隐患问题: 盘扣式支撑架斜杆未固定在水平杆的盘扣盘上, 盘扣连接销轴不到位, 支架欠缺斜杆。

风险分析: 盘扣式钢管立杆与横杆形成一个四边形是可变体系, 整体性差导致失稳; 盘扣连接销轴不到位, 节点稳固性差造成失稳。

整改措施: 按规范和专项施工方案要求增设斜杆, 且斜杆应布设在横杆连接盘上, 以形成一个整体性好的支撑架。

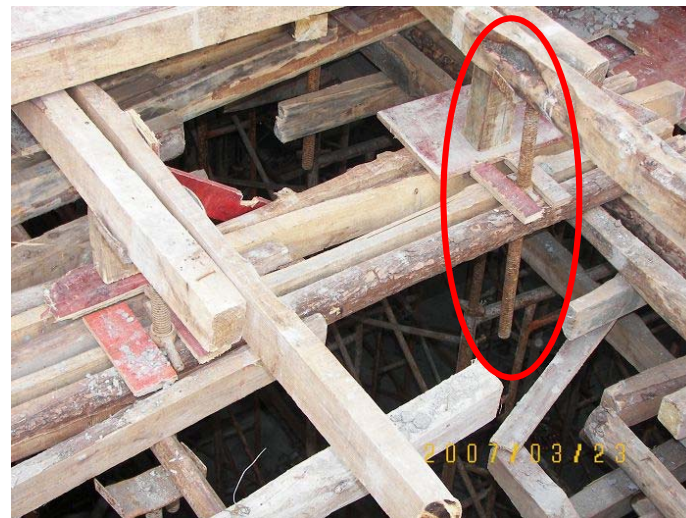
隐患问题: 可调托撑与立杆错位、可调托撑与立杆搭接且采用塑料篾条绑扎、可调托撑支承在木枋上。

风险分析: 可调托撑是模板主龙骨的支承构件，托撑与下部立杆错位不能传递竖向荷载，或托撑支承在木枋上，均容易造成模板系统失稳。

整改措施: 按规范和专项施工方案进行整改。

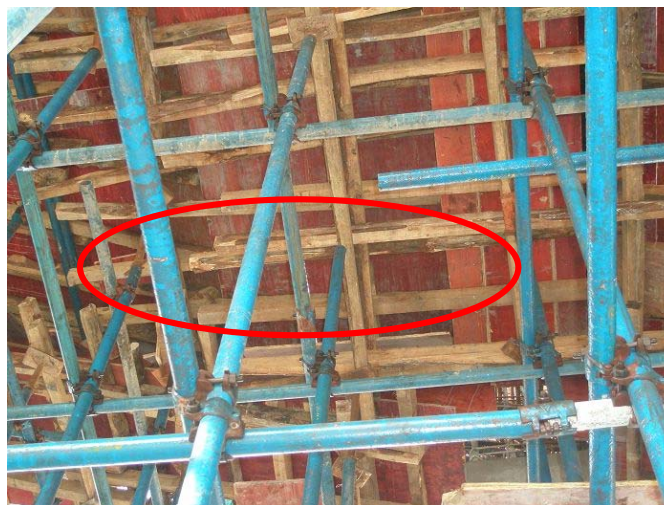
隐患图片 2

隐患问题: 钢管立杆顶部欠缺可调托撑, 可调托撑未托住梁模板主龙骨。

风险分析: 模板系统加荷载时, 钢管顶部滑脱, 导致模板系统失稳; 可调托撑未托住梁模板主龙骨, 导致模板系统产生不均匀下沉而造成失稳。

整改措施: 钢管顶部增加可调托撑; 调节可调托撑螺杆保证有效支承模板主龙骨。
